## PL\_2102\_Kurhausstrasse 18\_38667 Bad Harzburg\_Betonsanierung

## **Zusammenfassender Bericht zum Zustand der Fertigteil-Waschbetonbrüstungen / vorläufiges Sanierungskonzept**

Bestandsaufnahme / Sicherung / Sanierung von Betonschäden an Balkonanlagen einer Wohn- und Freizeitanlage

Objekt: Kurhausstr. 18, 38667 Bad Harzburg

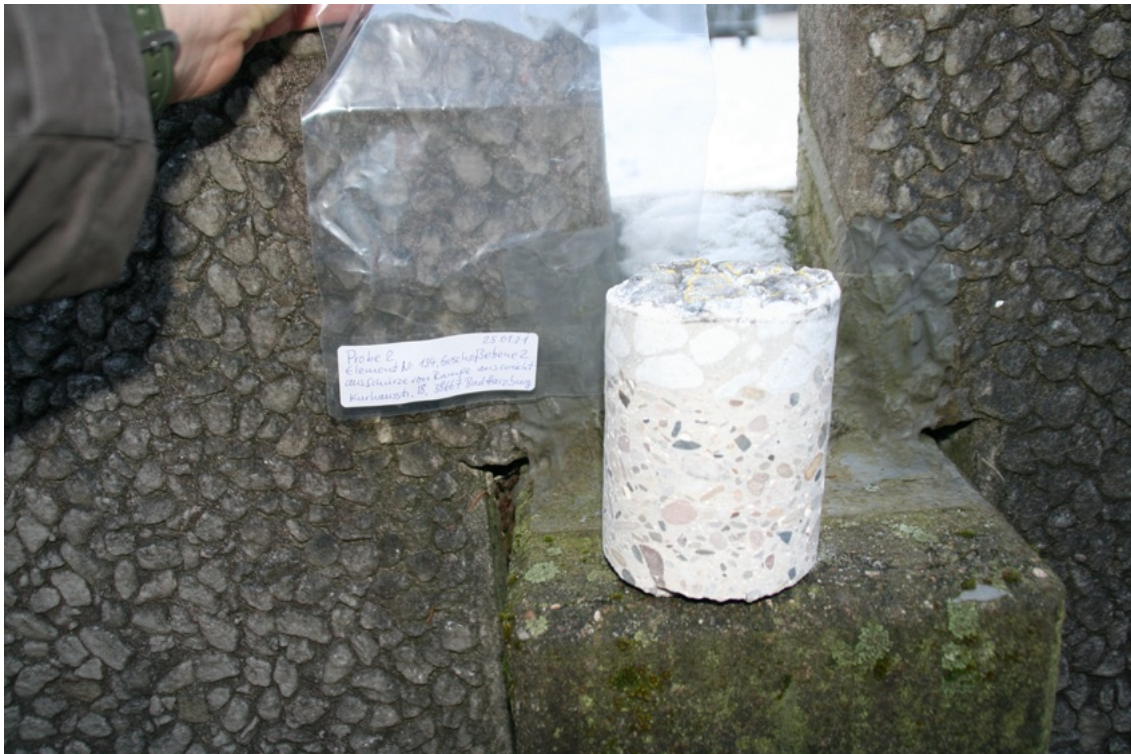
Abb. 1: Probe 2 aus Brüstungselement, Nordseite, Rampe Turm 3, Durchmesser 10 cm

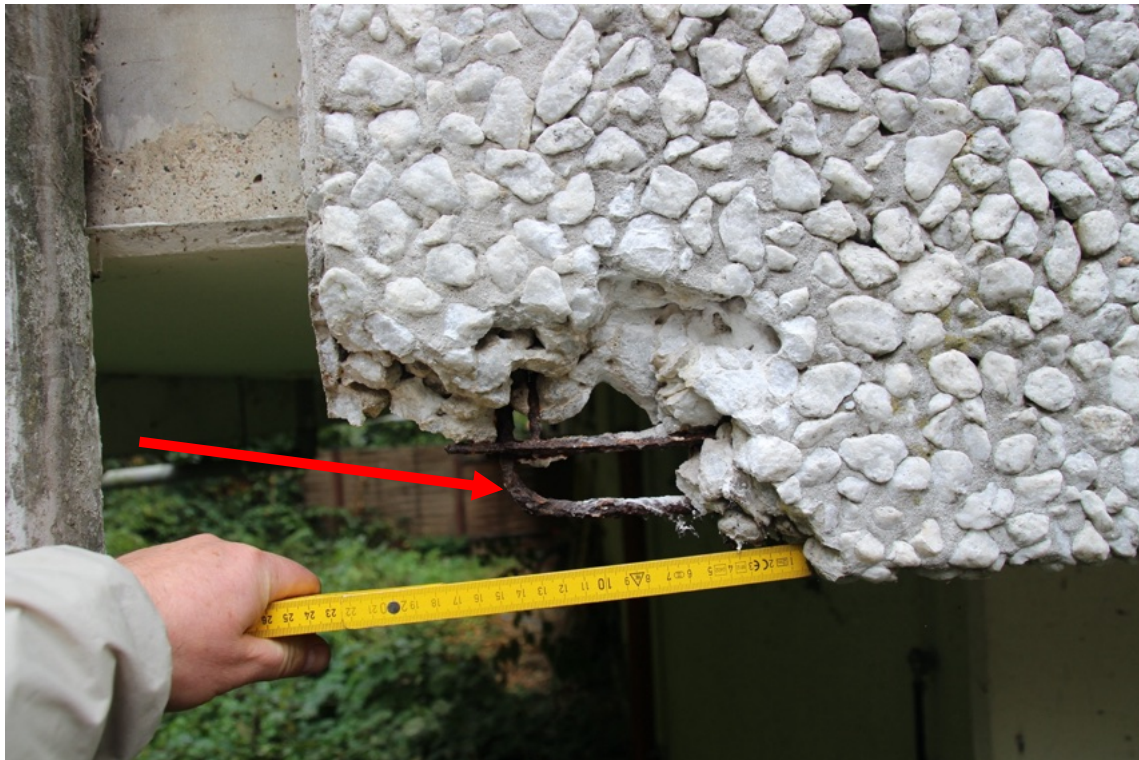
Abb. 8: Nebengebäude, 1. Geschossebene, Betonschaden in der überhängenden Schürze der Brüstung mit erheblich korrodiertem Stahlbewehrung

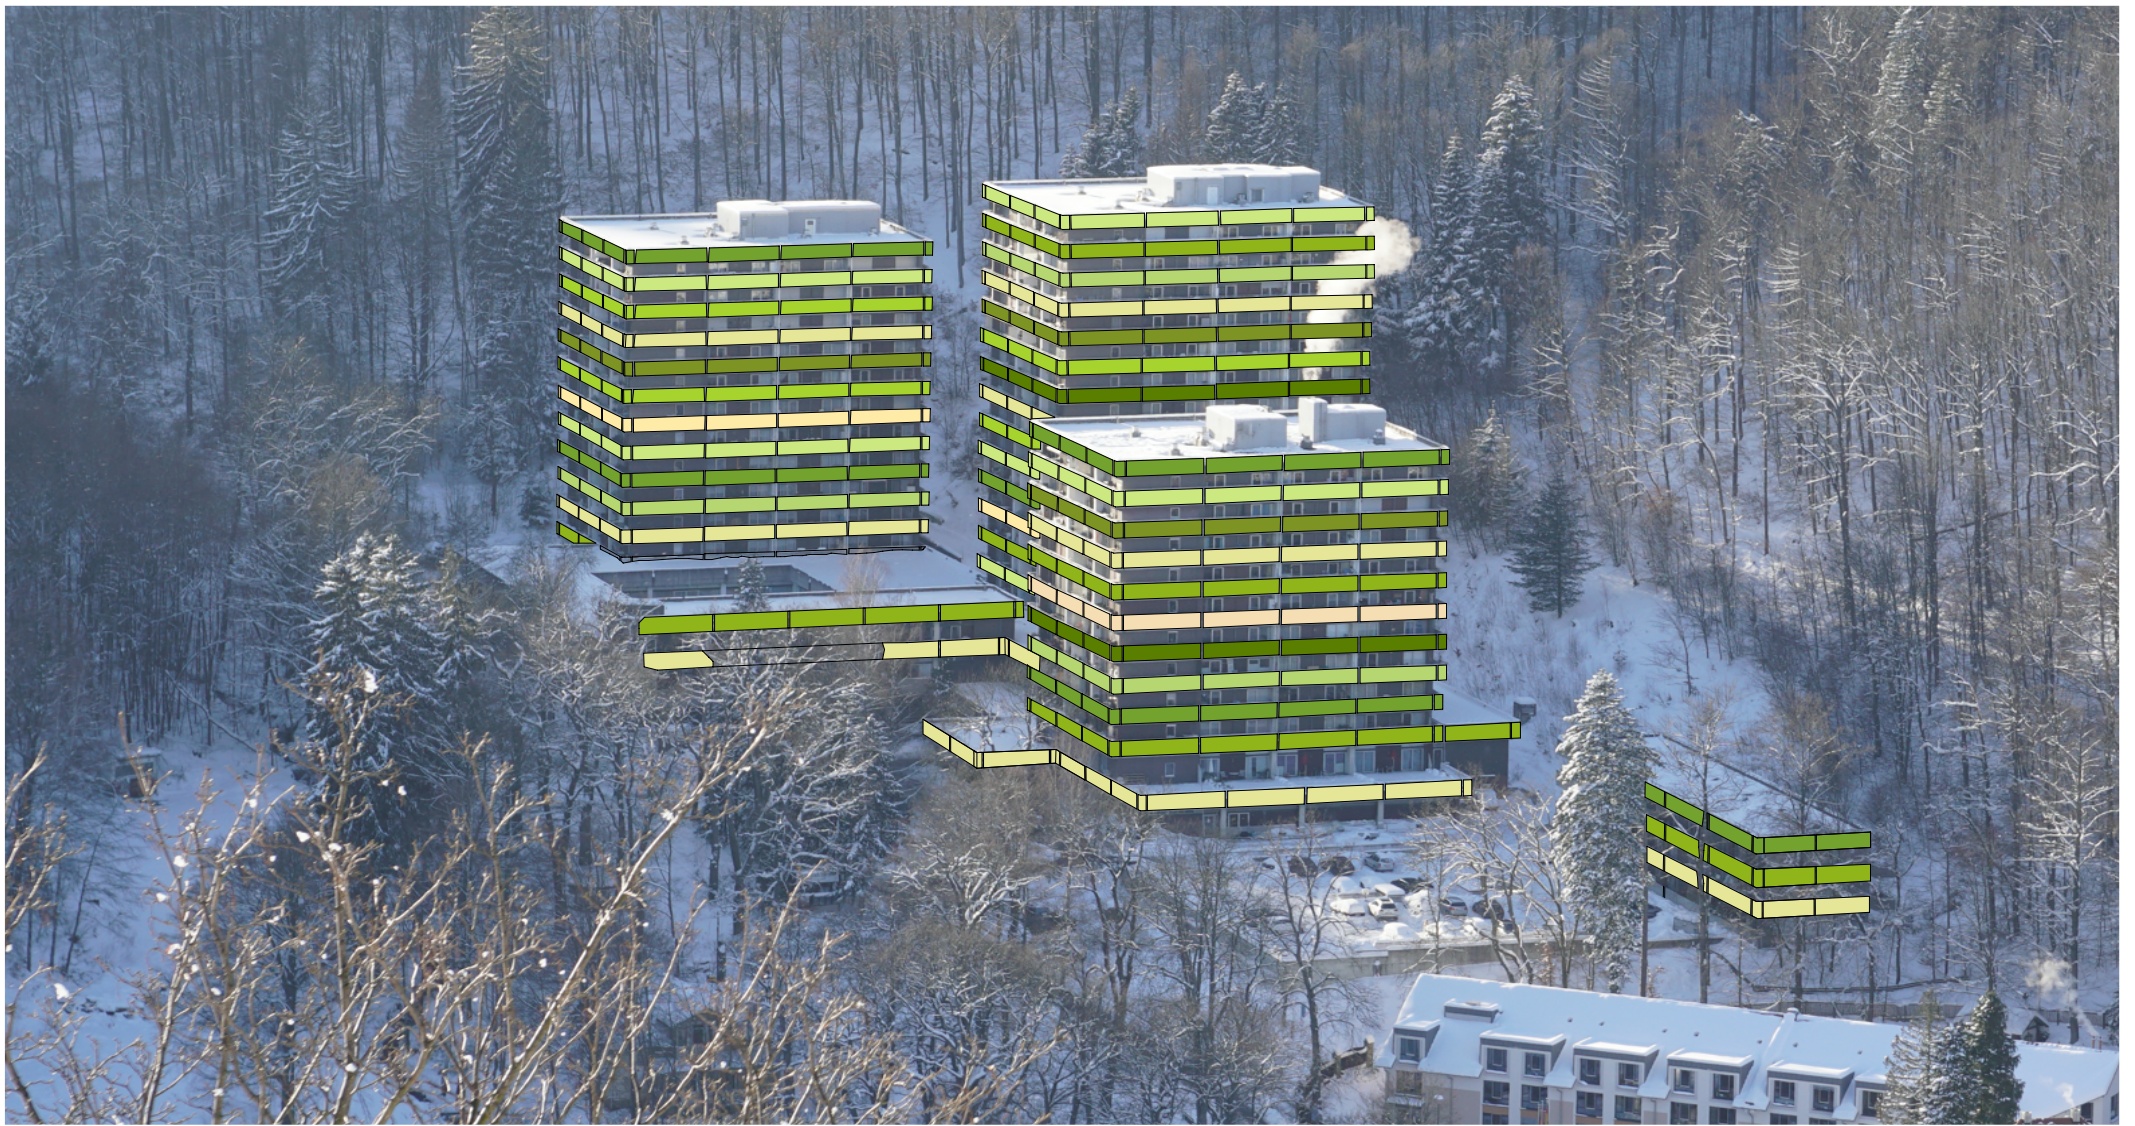
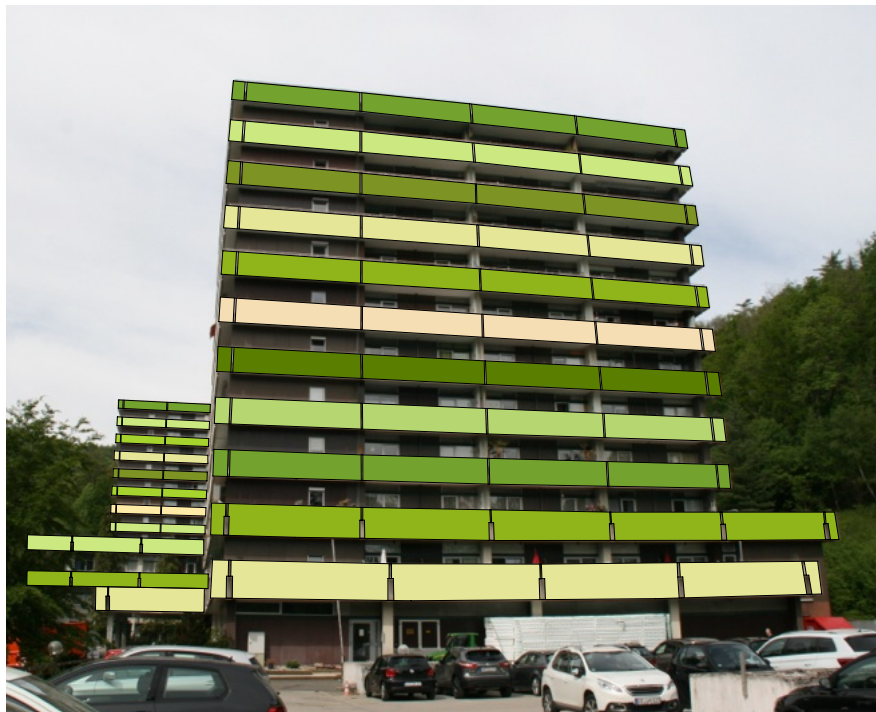
PL\_2102\_V1

Durch die in den Farbwerten, der Farbtintensität und den Helligkeitswerten abgestuften etagenhohen Bänder aus der grünen Farbpalette wird eine räumliche Tiefe der Gebäudeansicht erzeugt, die sich ruhig in den umgebenden Landschaftsraum fügt.

Die Individualisierung der Einzelbaukörper wird über die unterschiedliche Schichtung und die in verschiedenen Höhen platzierten umlaufenden Akzentuierungsbänder erreicht.

Grün als Farbe der natürlichen Vegetation wird in der hier verwendeten Palette aus Naturtönen als visuelle Vermittlung an die natürliche Umgebung verstanden.

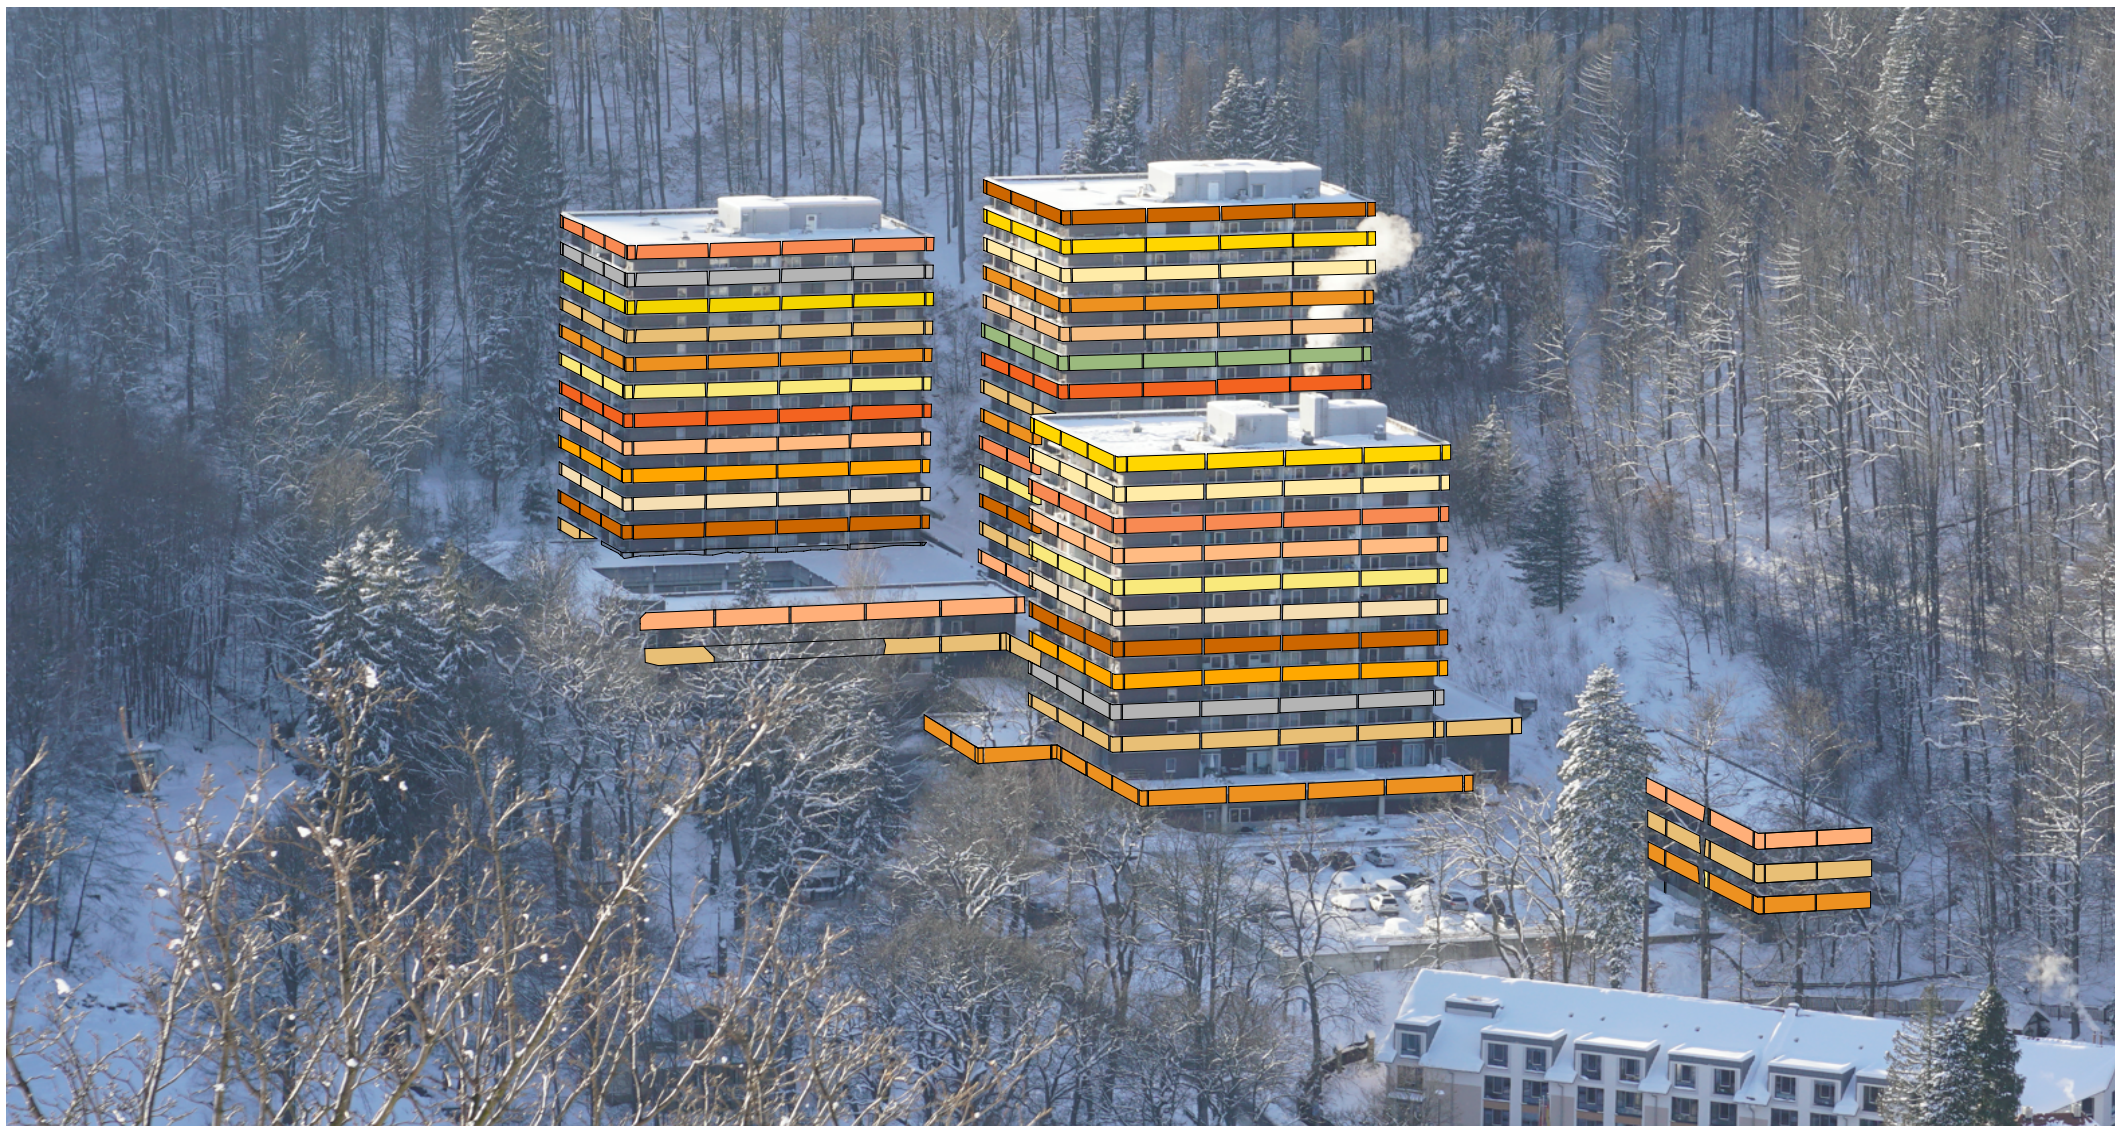
PL\_2102\_V2

Die unterschiedlichen Farbtintensitäten und Helligkeitswerte der in Erdtönen variierten Ocker-Rot-Gelb- Palette erzeugen auf den Baukörpern eine sich mit dem Betrachtungsabstand verändernde räumliche Tiefe und kontrastieren sanft mit dem umgebenden Naturraum.

Die Individualisierung der Einzelbaukörper und Geschosslagen wird über die unterschiedliche Schichtung und die in verschiedenen Höhen platzierten umlaufenden Akzentuierungsbänder erreicht.

Der schweren Baumasse der Großstruktur wird eine moderne Frische und unverwechselbare Identität gegeben.

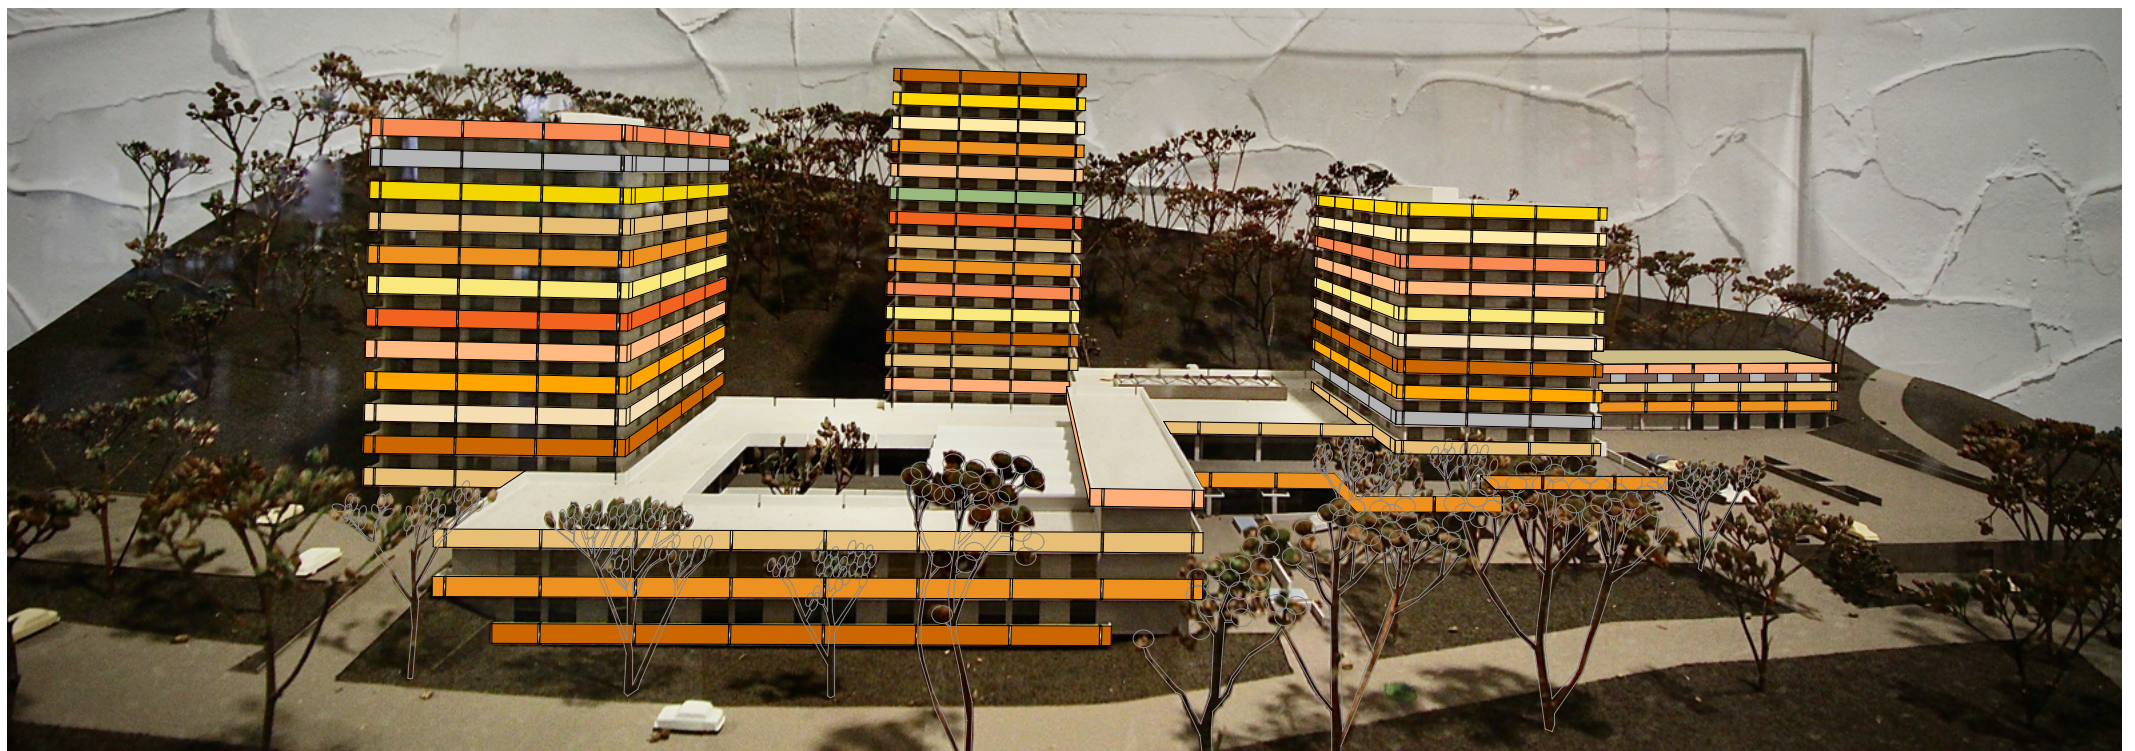
PL\_2102\_V3

Frische und Modernität und spielerische Leichtigkeit kennzeichnen die differenziert abgestimmte Komposition aus einer Palette in pastellig gestuften Erdtönen. Die homogene Masse der grau-verwitterten Betonstruktur löst sich in ein tanzendes polychromes Gewebe auf.

Die Individualisierung der einzelnen Baukörper wird durch die Lagen und Farbwerte der kontrastierenden durchlaufenden Bänder unterstützt.

Die dominierenden erdigen Pigmente zwischen gelblichem Ocker, Rosa, Sepia und Braun bis zu violetten Umbratönen, stehen im natürlichen Kontrast zu den Blau-, Grau-, und Grüntönen des Himmels und der umgebenden Vegetation.
